원자력 증기발생기에서 습분 분리기 Swirl Vane의 보수기술

배강국·김인수·한원진

The Repair Technology for Moisture Separator in Nuclear Steam Generator

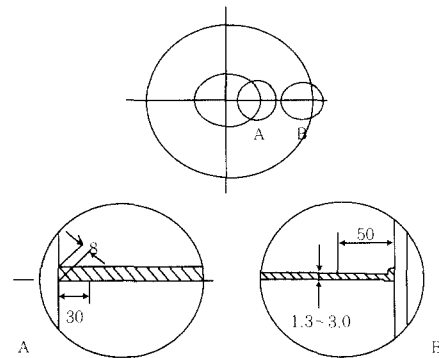
Fig. 10 A Summary of the Swirl Vane damage parts

은 가장자리 부분에서 주로 손상이 발생하였으며, 가장자리에서의 액적 증가와 난류 형성에 따른 Steam Erosion이 중요한 손상 원인이었다. 또한 Swirl Vane의 손상 정도 등에 따라 잔여 두께가 4mm 이하의 경우나 천공 등이 발생한 경우는 교체(전체, 부분 교체) 방안이, 잔여 두께가 4mm 이상인 경우는 표면 처리 공정에 의한 국부 보수 방안이 적용 가능한 것으
