석탄화력발전용 초초임계압(USC) 보일러 수냉벽 튜브 용접 신뢰성 향상에 대한 연구

Study on the Improvement of Weld-joint Reliability in Waterwall Tubes of the Ultra Supercritical Coal Fired Boiler

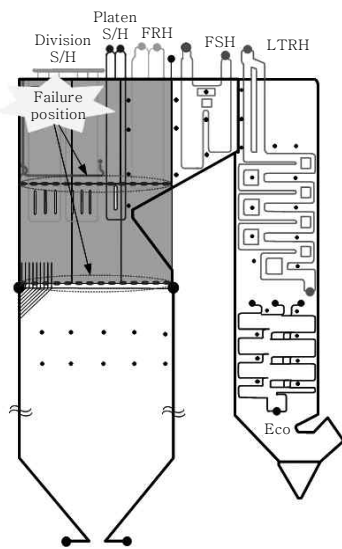
Fig. 3 Weld-joint failure positions in waterwall tubes of the USC coal power boiler

바와 같이 공장에서 제작된 Wall panel군을 현장에서 연결 시공한 용접부로서 신규 건설 및 운영중인 USC 보일러의 정면, 좌측 및 우측면 전반에 걸쳐 건설과정에서 다수손상이 발생되었다.

균열위치는 Wall Tube Panel 상부 11시~1시 사이에서 발생되었다.

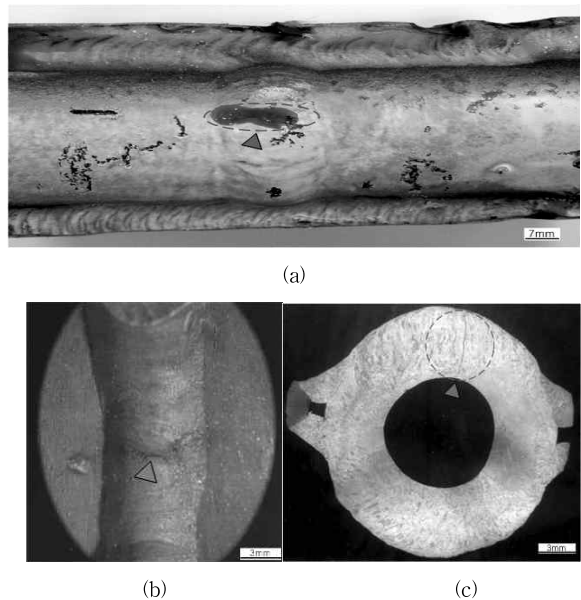
용접부에서 Fig. 4(a)에서 나타난 바와 같이 표면비드(surface bead)에서 횡단방향(transverse) 균열이 발생되었고 균열위치는 용접이 종료된 지점에서 크레이터 균열 유형이 다수 관찰되었다.

또한 Fig. 4(b)와 같이 이면비드(back bead) 용접 금속에서도 횡단방향 균열이 존재하였으며 Fig. 4(c)와 같이 용접금속을 관통하였다.

Fig. 4 Macroscopic weld failure metal showing (a) transverse & crater crack, (b) root crack and (c) crack propagation direction

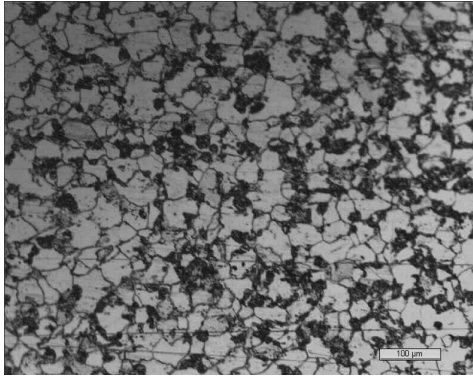
샘플튜브의 모재(base metal)는 Fig. 5와 같이 전형적인 페라이트와 베이나이트의 혼합조직을 나타내고 있었으며 균열이 존재하는 지역의 미세조직은 Fig. 6(a)와 같이 마르텐사이트 조직으로 변환되어 있었다.

Fig. 5 Optical micrograph of T22 Basemetal

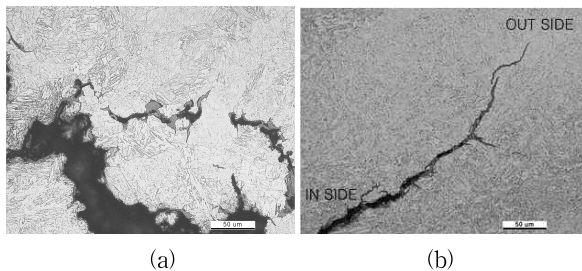
Fig. 6 Microstructure of failed samples showing (a) root crack(martensite structure), (b) crack propagation direction

또한 균열은 Fig. 6 (b)와 같이 튜브내면에서 외면으로 진행하였다. 손상지역은 미세균열(micro crack)이 다수 발생되었으며 균열 유형은 루트 및 크레이터 균열이었다.

수냉벽 튜브는 코일 튜브와 비교하여 열전달 면적이 커서(냉각속도 빠름) 현장 용접시 예열온도(최소 149℃) 유지가 불리한 구조로서 Heating coil Ped 방식을 적용하여 예열해야 하나 기존 SA213T12 소재의 용접시 사용한 화염토치를 이용하여 실제 용접시에는 규정된 예열온도이하에서 용접이 진행, 용접금속이 정상조직인 베이나이트가 형성되지 못하고 취성(embrittle)이 높은 마르텐사이트 조직으로 변태 및 높은 경도를 형성한 점을 감안하면 예열관리가 미흡하였음을 알 수 있다.

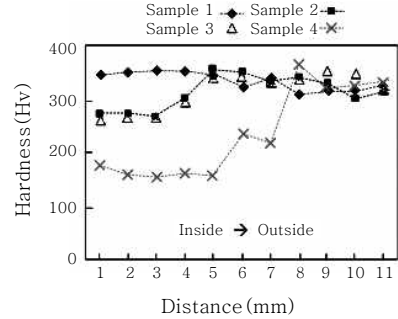
용접금속의 경도를 측정한 결과 층(layer) 별로 차이가 있었으나 Fig. 8과 같이 280~350Hv 정도로 높게 나타나 Fig. 6 (a)의 마르텐사이트 조직형성과 일치하였으며 초층(root pass) 용접부의 고 경도는 용접

Fig. 8 Hardness test result for failure tubes

과정에서 예열(preheating)이 불충분하였음을 시험결과에서 판단할 수 있다.

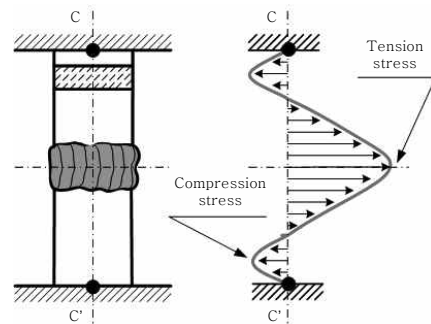
과열기 및 재열기의 Coil 튜브 용접과는 달리 수냉벽 튜브용접은 Fig. 9⁴⁾와 같이 상하지점(C-C') 고정후 용접하는 구속 맞대기 이음구조로서 용접 종료후 냉각시 1/16~(1.8mm) 정도 수축됨에 따라 용접금속에는 내적구속(internal restraint)에 의한 잔류인장응력(residual tension stress)이 크게 부과된다.

Fig. 9 Residual tension stress in weld metal

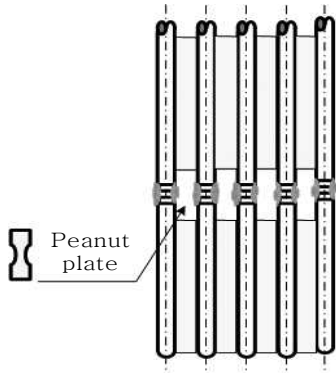
Fig. 10 Welding position of peanut plates

10에서와 같이 Peanut Plate 용접을 시행하여야만 하는 구조로서 교차용접(cross welding)에 의한 잔류응력이 용접부에 추가 작용될 수밖에 없는 불리한 용접 구조를 가지고 있다.

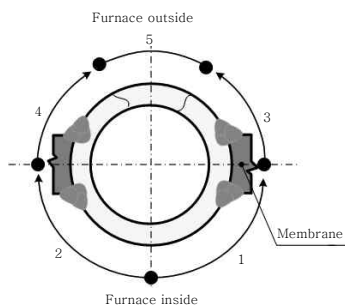
용접중 각 층(layer) 별로 크레이터 균열예방을 위해 캐스캐이드 용접형식으로 시공되어야 하나 Fig. 11과

Fig. 11 Weld metal failure position

같이 Membrane이 설치된 관계로 3시 및 9시 방향에서 아크를 정지해야 하는 구조로서 크레이터 중복이 용이하여 Membrane 용접지역에서 균열이 다수 발생되었다.

손상 위치중 가장 많은 균열이 발생된 지역으로 5G 자세로 용접 시공시 크레이터 발생을 최소화 하여 연속시공을 해야 하나 용접사가 관례적으로 용접 과정중 5번 지역에서 기 시공된 1~4 지역 이면비드의 적정성 확인을 위해 아크를 정지하였고 이후의 용접 과정에서 크레이터 처리미숙으로 인한 균열이 다수 발생하였다.

- 1) 용접 경화능(hardenability)이 크고 수소균열과 재열균열에 민감한 소재특성
- 2) 구속 맞대기 이음구조로서 내적 구속에 의한 용접금속에 잔류인장응력 집중등 균열발생이 용이한 구조상 문제점
- 3) 예열 및 겹침 용접시 절차 부적절
- 4) 비파괴검사 부정확성등의 요인이 복합적으로 작용하여 발생되었으며, 향후 동일소재의 수냉벽튜브 용접시 유사문제점 재발방지를 위해 예열 및 겹침 용접시 절차준수와 비파괴검사의 강화시행이 필요로 한다.
