大韓熔接學會誌
第8卷 第4號 1990年 12月
Journal of the Korean
Welding Society
Vol. 8, No. 4, Dec., 1990

스테인레스강용접 열영향부의 KLA거동 및 기계적 특성에 관한 연구

A Study on the KLA Behaviors in HAZ and the Mechanical Properties of Austenitic Stainless Steel Weld

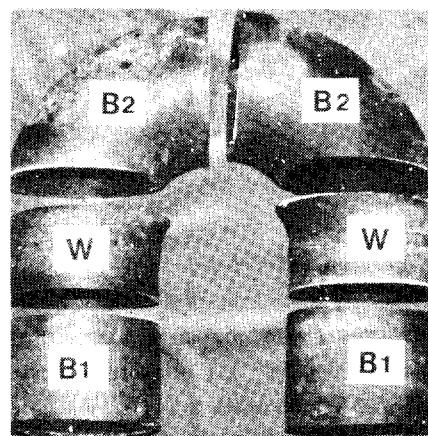
Photo. 1 Sections taken from the unifiner charge heater tube

Photo.1은 약 20년 동안 현장 사용한 튜브(8.7mm¹ × 168mm^Φ) 일부분의 형상을 보여주는 사진으로 용접부에 대해 방사선 투과시험을 행하였을 때 튜브내면 용접루트에 인접한 부위를 따라 KLA균열이 발견되었다. Photo.1에서 보는 바와 같이 직선 튜브와 U-bend 튜브를 용접 연결한 것이므로, 편의상 직선 튜브부위를 "B1"이라 하고, U-bend 튜브 부위를 "B2"라 하였으며, 용착금속 부위를 "W"라 칭하였다.

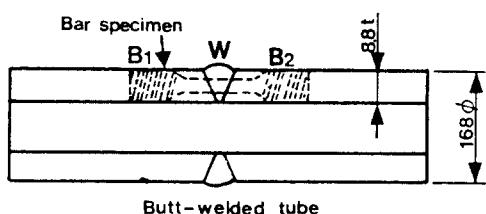
Fig.1 Schematic of welded tube showing the location of the creep-rupture and tensile specimens taken

Ferrite scope(독일 Helmut Fisher 사 : Model FE8e3)를 이용하여 측정하였다. 한편 용접부의 기계적 특성을 규명하기 위하여 Fig.1과 같이 투브로부터 상온 및 고온인장, 크리프 시편을 채취하였다. 고온인장 및 크리프 시편의 형상은 Fig.2와 같고, 상온인장 시편의 형상은 ASTM A370 small size에 준하여 제작하였다.

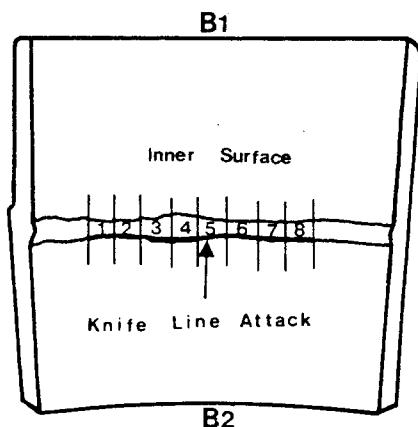
Fig. 3 Schematic of linear indication of KLA crack confirmed by radiographic test

Fig.3은 투브내면 용접 루트 인접부에 형성된 길이 약 60mm의 KLA균열을 스케치한 것으로 내부로 전파된 균열의 깊이 및 탄화물의 석출 거동 등을 관찰하기 위하여 그림에서와 같이 8부분으로 절단하였다.

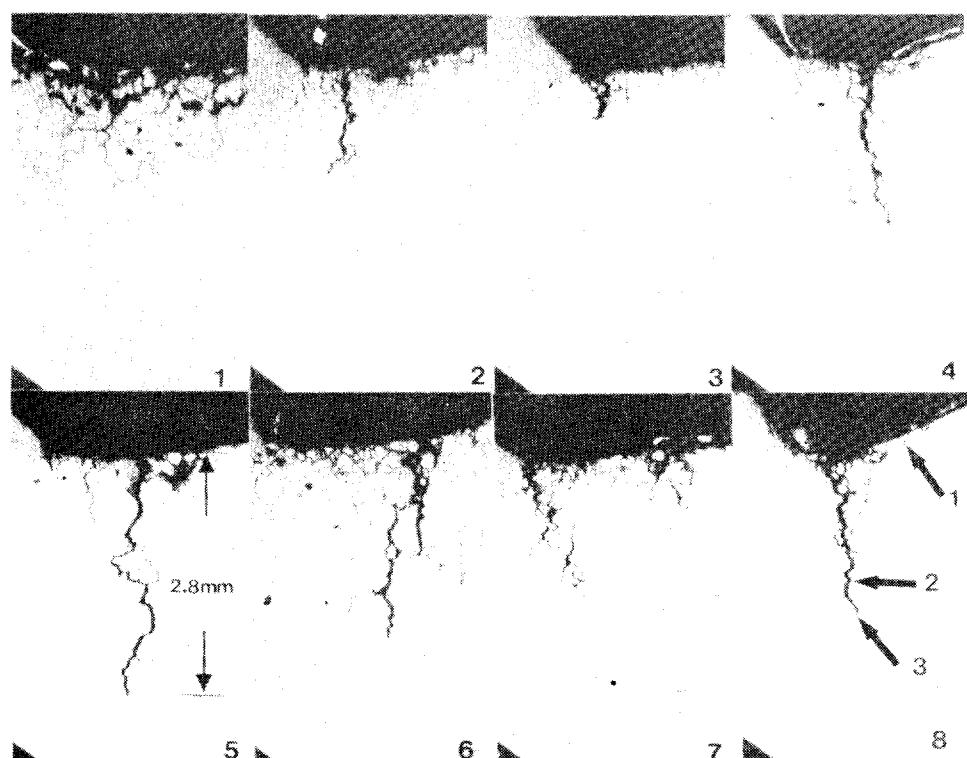
Photo. 2 Optical micrographs showing the crack propagation from inner to outer surface

Photo. 2는 Fig.3의 절단된 8부분의 횡단면을 나타낸 것으로 KLA균열의 깊이는 Photo. 2의 5에 표시한 바와 같이 최대 약 2.8mm로 나타났다.

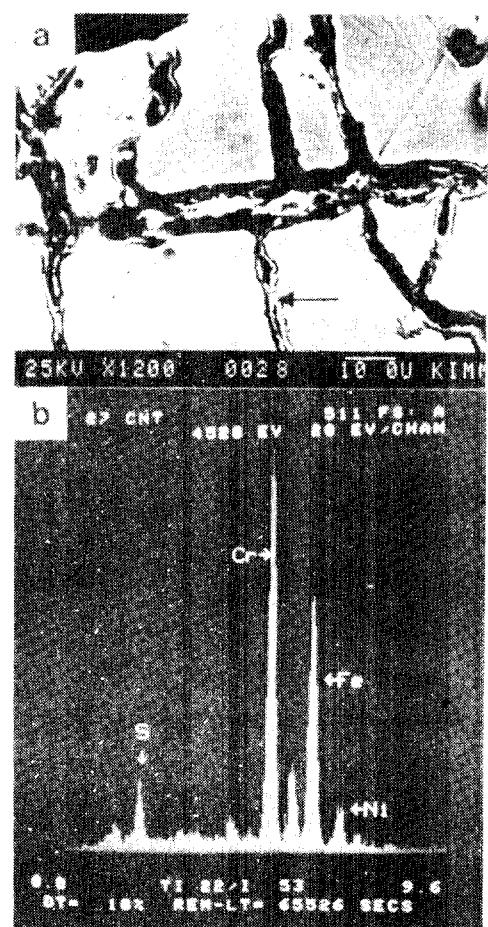
Photo. 3 SEM micrographs showing arrow area 1 in photo.2-8(a) and EDX analysis results of the arrow area (b)

Photo. 3 a)는 Photo. 2의 8번 째 사진에서 1의 부

분을 SEM으로 관찰한 미세조직을 보여주는 것으로, 균열 내부의 부식이 상당히 진행된 양상을 보여주고 있다. 부식균열내부에 화살표로 표시된 탄화물로 생각되는 ‘흰줄기’모양부위에 대한 EDX 분

석 결과를 Photo. 3 b)에 나타내었다. 여기서 Cr과 Fe가 높은 peak를 나타내었다. 850°C이하에서 장시간 유지될 때 Cr탄화물이 석출될 수 있으므로 화살표 부분이 (Cr, Fe)계 탄화물인 것으로 생각되며, 이부분 외에도 부식균열부 내의 가장자리에서 안쪽으로 약간 떨어져 ‘흰줄기’모양으로 길게 나타난 특이한 형상들은 Photo. 3 b)의 EDX 분석 결과와 유사한 peak의 양상을 보여주었다. 또한 Photo. 2의 8시편 뿐만아니라, 나머지 7부분의 시편에서도 모두 이와 유사한 ‘흰줄기’모양의 탄화물이 관찰되므로, 463°C에서 약 20년 상용한, 주 20년간 시효처리한 용접부 시편에서 KLA균열부의 탄화물 형상은 ‘흰줄기’모양의 형태로 성장되고 있음을 알 수 있다.

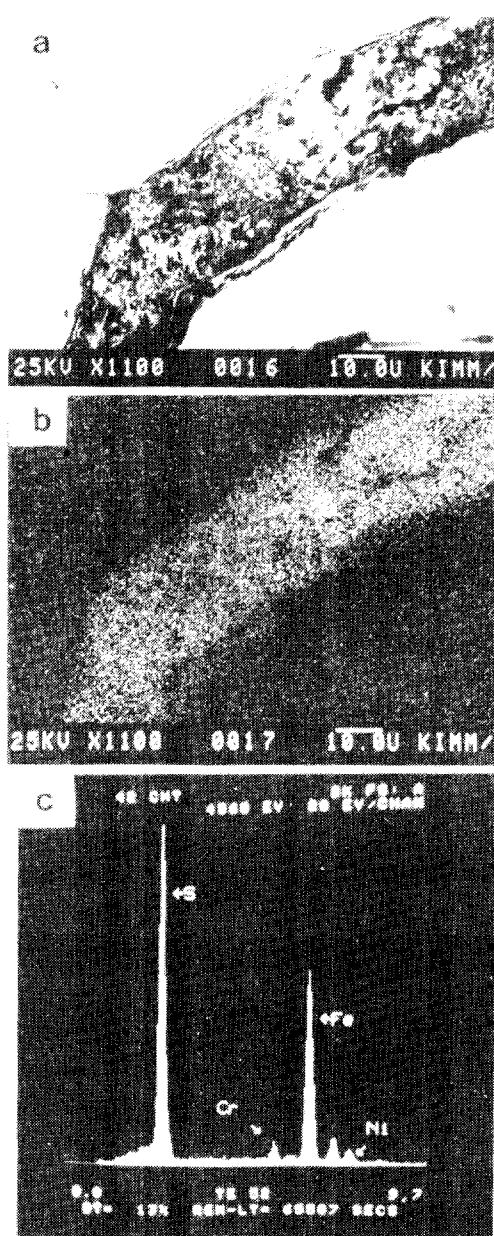
Photo. 4 SEM micrographs showing arrow area 2 in photo.2-8(a), X-ray mapping for S(b)ED-X analysis results of the KLA zone(c)

Photo. 4 a)는 Photo. 2의 8시편의 화살표 2부위를 SEM촬영한 조직 사진이며, 사진b)는 사진a)의 부식균열부의 내부를 유황에 대하여 면 분석한 결과를 나타낸 것으로 본 튜브내에는 가동시 유황을 함유한 액상과 기상의 혼합 유체가 통과되

기 때문에, KLA입계부식 균열이 생성되고, 예민화된 탄화물 주변을 따라 Fe와 반응하면서 계속 내부로 부식침투해 들어간 것으로 생각된다.

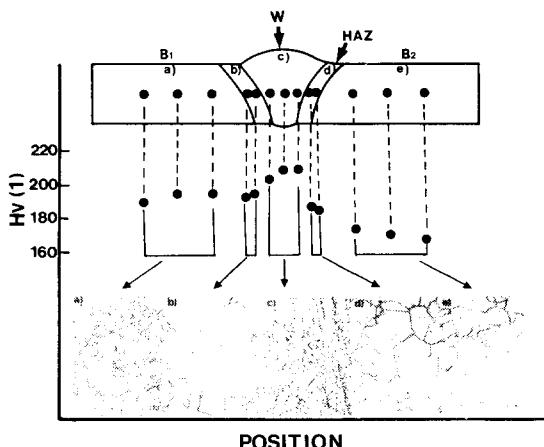
Fig. 4 Optical micrographs and hardness profile of welded joint

Fig. 4는 모재, 용접 열영향부(HAZ) 및 용착금 속의 대표적인 미세조직과 부위별 미소경도값을 보여주고 있는데, 용접 금속부가 가장 높은 경도값을 나타내고 있다. 이는 경(hard)하고 취약한 시그마상(sigma-phase)의 존재에 의한 것으로 생각된다.

오스테나이트 조직을 갖는 AISI 347용접금속은 비평형응고에 의해 응고가 완료되었을 때에는 오스테나이트와 델타 페라이트(delta-ferrite)라는 2상이 존재하게 된다. 여기서 델타 페라이트는 480-1000°C 근처에서 장시간 유지 될 때 경하고 취약한 시그마상(sigma-phase)으로 변태된다^{3,4)}. 시그마상은 항복 및 인장강도를 증가시키는 경향이 있으나, 연성과 충격치에는 나쁜 영향을 주게 되는데^{5,6)} 이러한 사실은 본 연구의 경도측정 결과와 잘 일치하고 있다.

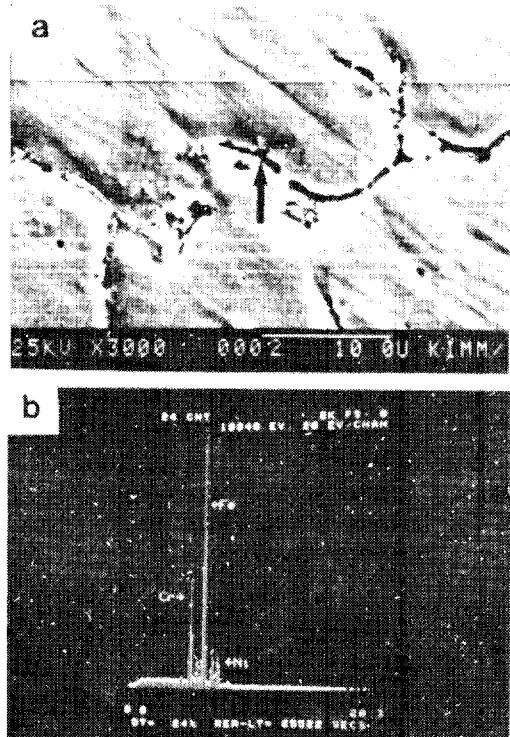
Photo. 6 SEM micrograph showing sigma-phase in weld metal(a) and EDXanalysis for the arrow area(b)

본 결과 약 5%의 델타 페라이트를 함유하는 것으로 나타났으나, ferrite scope를 이용하여 측정한 결과 거의 0%로 나타났다. 이는 463C에서 약 20년간 시효됨에 따라 델타 페라이트가 거의 시그마상으로 변태되었음을 의미하며, Photo. 6의 EDX 분석결과에서도 이를 뒷받침하고 있다. Photo. 6(a)는 용접부를 SEM으로 확대한 조직사진이며, Photo. 6(b)는 화살표 부위의 EDX분석한 결과를 나타내고 있다. 여기서 화살표는 니그마상의 Cr함량을, 짙은선은 오스테나이트 기지의 Cr함량을 의미하는 것으로 시그마상의 Cr함량이 기지보다 높다는 일부 문헌⁸⁾과 잘 일치하고 있다.

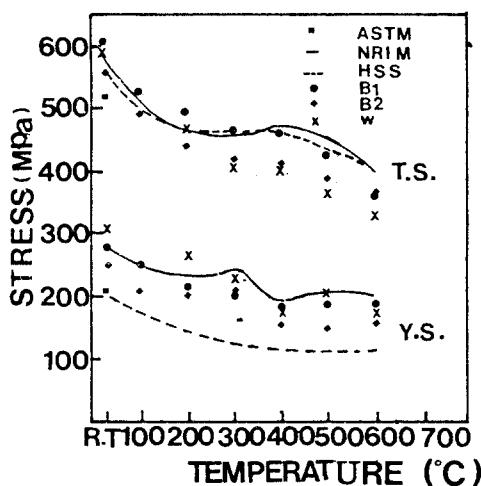
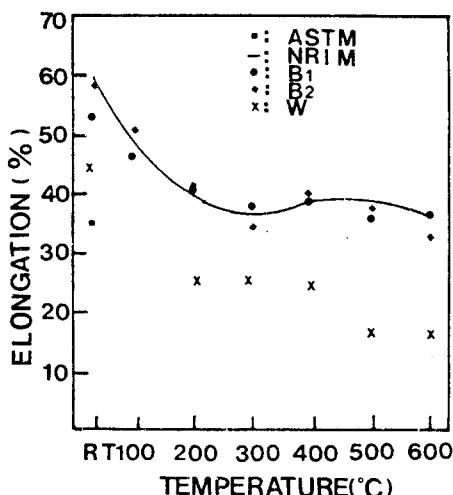
Fig.5와 Fig.6은 모재부인 B1, B2시편 그리고

Fig. 5 Room and high temperature tensile properties of B1, B2 and W specimens compared with references

Fig. 6 Room and high temperature elongation of B1, B2, and W specimens compared with references

AISI 321강종에 대한 ASTM규격, 일본 금속재료연구소(NRIM)⁹⁾, Handbook of Stainless(HSS)¹⁰⁾의 인용자료와 용접부를 포함한 W시편에 대하여 상온~600°C까지의 온도 범위에서 항복 및 인장강도, 연신률을 비교하여 나타낸 것으로서, W시편이 특히 낮은 연신률을 보이는데 이는 이미 앞에서 언급한 바와 같이 용착금속의 멘타 페라이트가 시그마상 형태⁴⁾에 기인되는 것으로 생각된다.

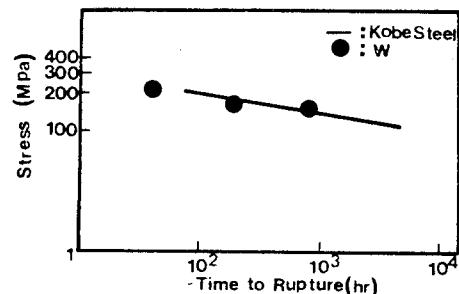
Fig. 7 Creep-rupture test results for W specimen compared with reference

Fig. 7은 650°C의 일정온도 하에서 216, 177, 157 MPa로 응력을 변화시켜 W시편과 사용되지 않은 이와 유사한 용접부 시편에 대해 실험한 Kobe Steel사의 크리프-파단 실험결과를 비교하여 나타낸 것이다³⁾. 여기서 오랜 기간 사용된 W시편의 크리프-파단의 특성이 비시효재와 유사한 값을 보였다.
