## 용착금속부 재열균열에 대한 신뢰성 확보대책

### Ways to Improve Reliability against Stress-Relief Cracking in Weld Metal

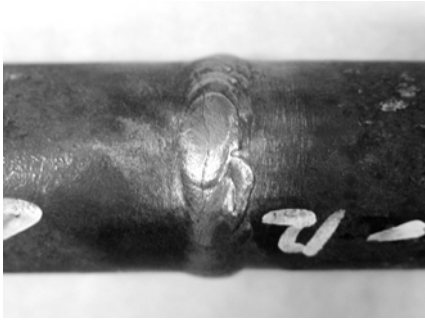
용착금속부에서 발생하는 재열균열의 외관적인 특징은 Fig. 1과 같이 용접 진행 방향과 동일한 '종방향 균열'이라는 것이다. Fig. 1은 T23(2.25Cr-1.5W) 재질의 보일러튜브 용접부에서 발생한 재열균열인데, 육안으로도 쉽게 관찰할 수 있는 크기의 균열이다. 실제로 본 균열은 튜브 벽을 관통하여 발생한 관통균열임이 판명되었다. Fig. 2은 동일한 튜브의 비드 표면에서 관찰된 재열균열인데, 크기가 매우 작아서 자분탐상에 의해서만이 검출 가능한 미세균열이다. 그리고 이러한 미세균열은 일직선 상에 있지 않고 비드 표면에 산재하여

Fig. 1 Appearance of weld metal reheat crack developed in the form of through-crack

재열균열의 미세조직적 특성을 확인하기 위하여 Fig. 1의 재열균열을 절단하여 절단면에서 균열을 관찰한 결과를 Fig. 3에서 보여 주고 있다. 이 사진은 에칭하기 전의 상태를 보여주는 것인데, 이 사진에서 보듯이 주균열(main crack) 주위에는 2차 균열(secondary crack)이 존재하며 비드 표면에도 미세균열들이 다수 존재하고 있음을 알 수 있다. 비드 표면에 나타나는 미세균열들은 자분탐상에서 Fig. 2와 같이 나타나는 것이다. 이와 같이 재열균열은 여러 위치에서 동시 다발적으로 나타나는 특성을 가지고 있다.

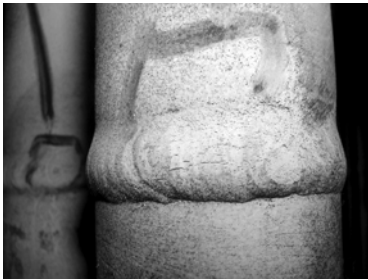
Fig. 2 Appearance of weld metal reheat cracks developed in the form of hair cracks

나타나는데, 분포 형태를 보면 방사선 형태를 보여 주는 경향이 있다.

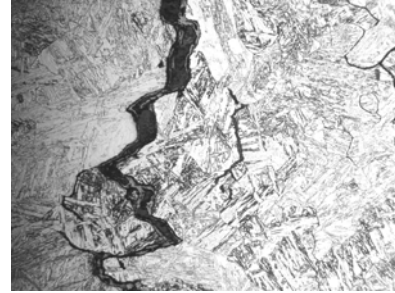
Fig. 4 Intergranular feature of reheat cracking shown in (a) through crack and in (b) the surface hair crack

Fig. 4는 에칭한 후에 주균열 주위를 관찰한 결과이다. 주균열, 2차균열 및 표면 미세균열 모두 구오스테나이트 입계를 따라 진행된 입계균열임을 보여 준다.

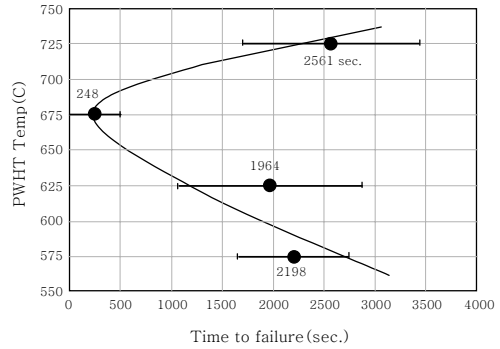
재열균열은 탄화물의 입계생성→후열처리시 열응력에 의한 기공생성 →기공 성장 및 합체 과정을 거침으로 재열균열 발생시간은 Fig. 7과 같은 C-곡선을 따르게 된다<sup>3,4</sup>. Fig. 7은 T23강재(2.25Cr-1.5W)의 열영향부에서 응력이완시험(stress-relaxation test)을 수행한 결과인데, 이 경우에 있어서는 675℃에서 재열균열에 가장 민감함을 보여 주고 있다. 따라서 모재 또는 용접재료가 선정되어 있는 경우에는 재열균열에 민감한 온도조건(T23강재의 경우에는 675℃)을 최대한 피하는 것이 최선의 방안이 될 것이다. 그밖에 기열 및 냉각속도의 영향도 고려하여야 하지만 이에 대해 연구한 결과는 찾아 볼 수 없었다.

Fig. 7 Time to failure during stress-relaxation testing for various test temperatures<sup>3)</sup>
