원자력 증기발생기에서 습분 분리기 Swirl Vane의 보수기술

배강국·김인수·한원진

The Repair Technology for Moisture Separator in Nuclear Steam Generator

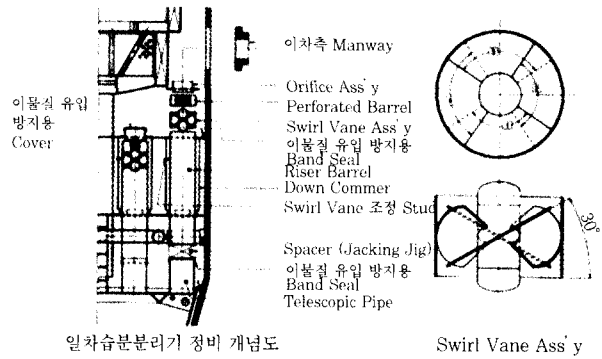
Fig. 11 The replacement process of the Swirl Vane

Vane과 교체하는 방안으로 다음의 부분 교체 방법이나 표면처리 보수방법에 비해 상대적으로 간편한 방법이나, Secondary Man-way Opening의 확대, 복구가 주요 제약 요소이다. 손상 Swirl Vane의 잔여 두께가 4mm 이하이거나 천공 등이 발생한 경우 적용 가능하도록 개발한 보수 방법으로서 보수작업 순서는 Table 3.에 나타내었다.

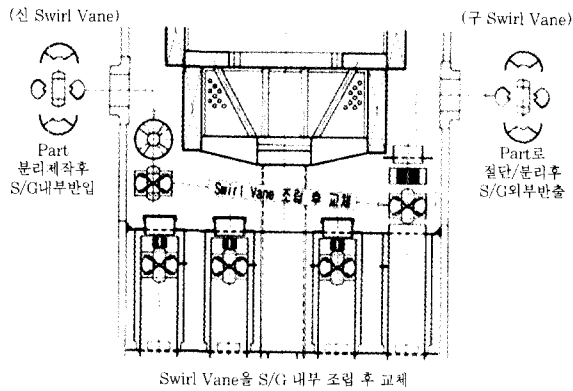
Fig. 12 The partial replacement process of the Swirl Vane

Swirl Vane 조각을 증기발생기 외부에서 준비한 다음 Secondary Man-way를 통해 반입하고 증기발생기 내부에서 완제품으로 제작해 손상된 Swirl Vane과 교체하는 방안으로 전체 교체 방법의 주요 제약 요소인 Secondary Man-way Opening의 확대, 복구가 필요 없는 방법이나 Swirl Vane 조각을 좁은 공간의 증기발생기 내부에서 용접, 조립하는 것이 주요 제약 요소이다. 앞의 전체 교체 방법과 마찬가지로 손상 Swirl Vane의 잔여 두께가 4mm 이하이거나 천공 등이 발생한 경우 적용하며, Secondary Man-way Opening의 확대, 복구 문제를 극복할 수 있는 보수 방법이라 할 수 있다. 보수 방법은 Table 4.에 나타내었으며, 교체 방법은 Fig. 12에 나타내었다.
